SALLE SPORTIVE, PALAIS DES CONGRÈS ET PARC DES EXPOSITIONS

LOT N° 16 - FAUX PLAFONDS

PLAN R+3

Détails de faux-plafonds
Espace de restauration

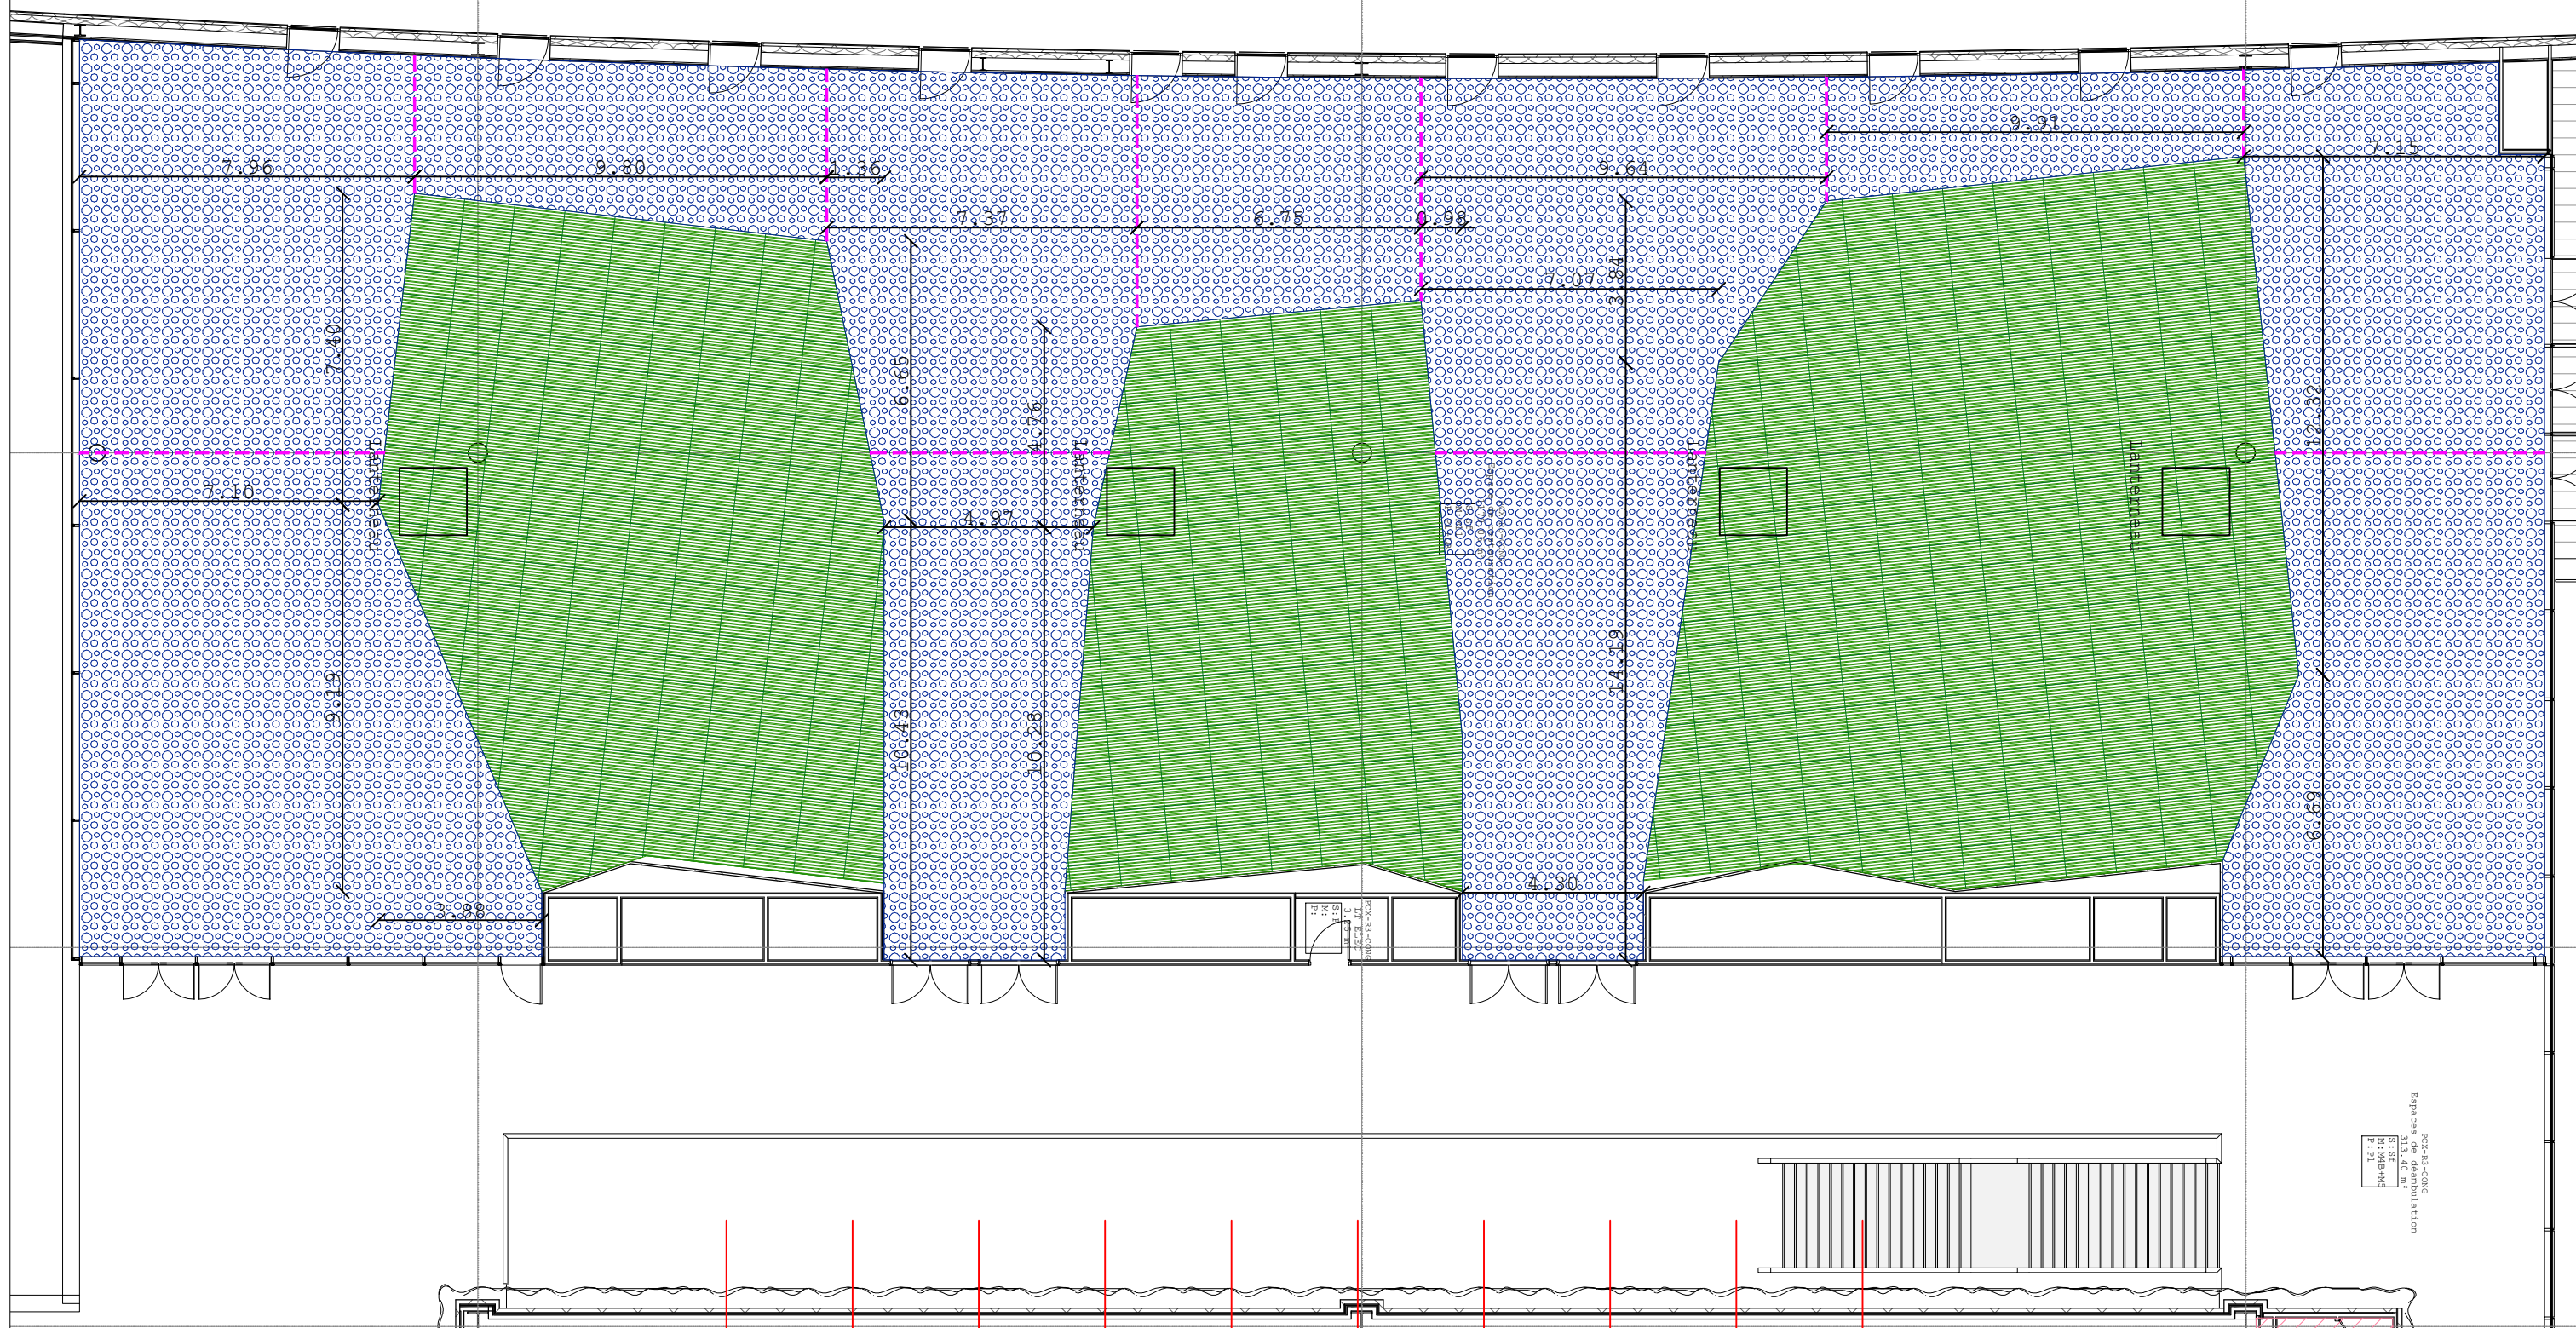
PCX-R3-CONG  
Espaces de déambulation  
313.40 m<sup>2</sup>  
S: Sf  
M: M4B+M5  
P: P1

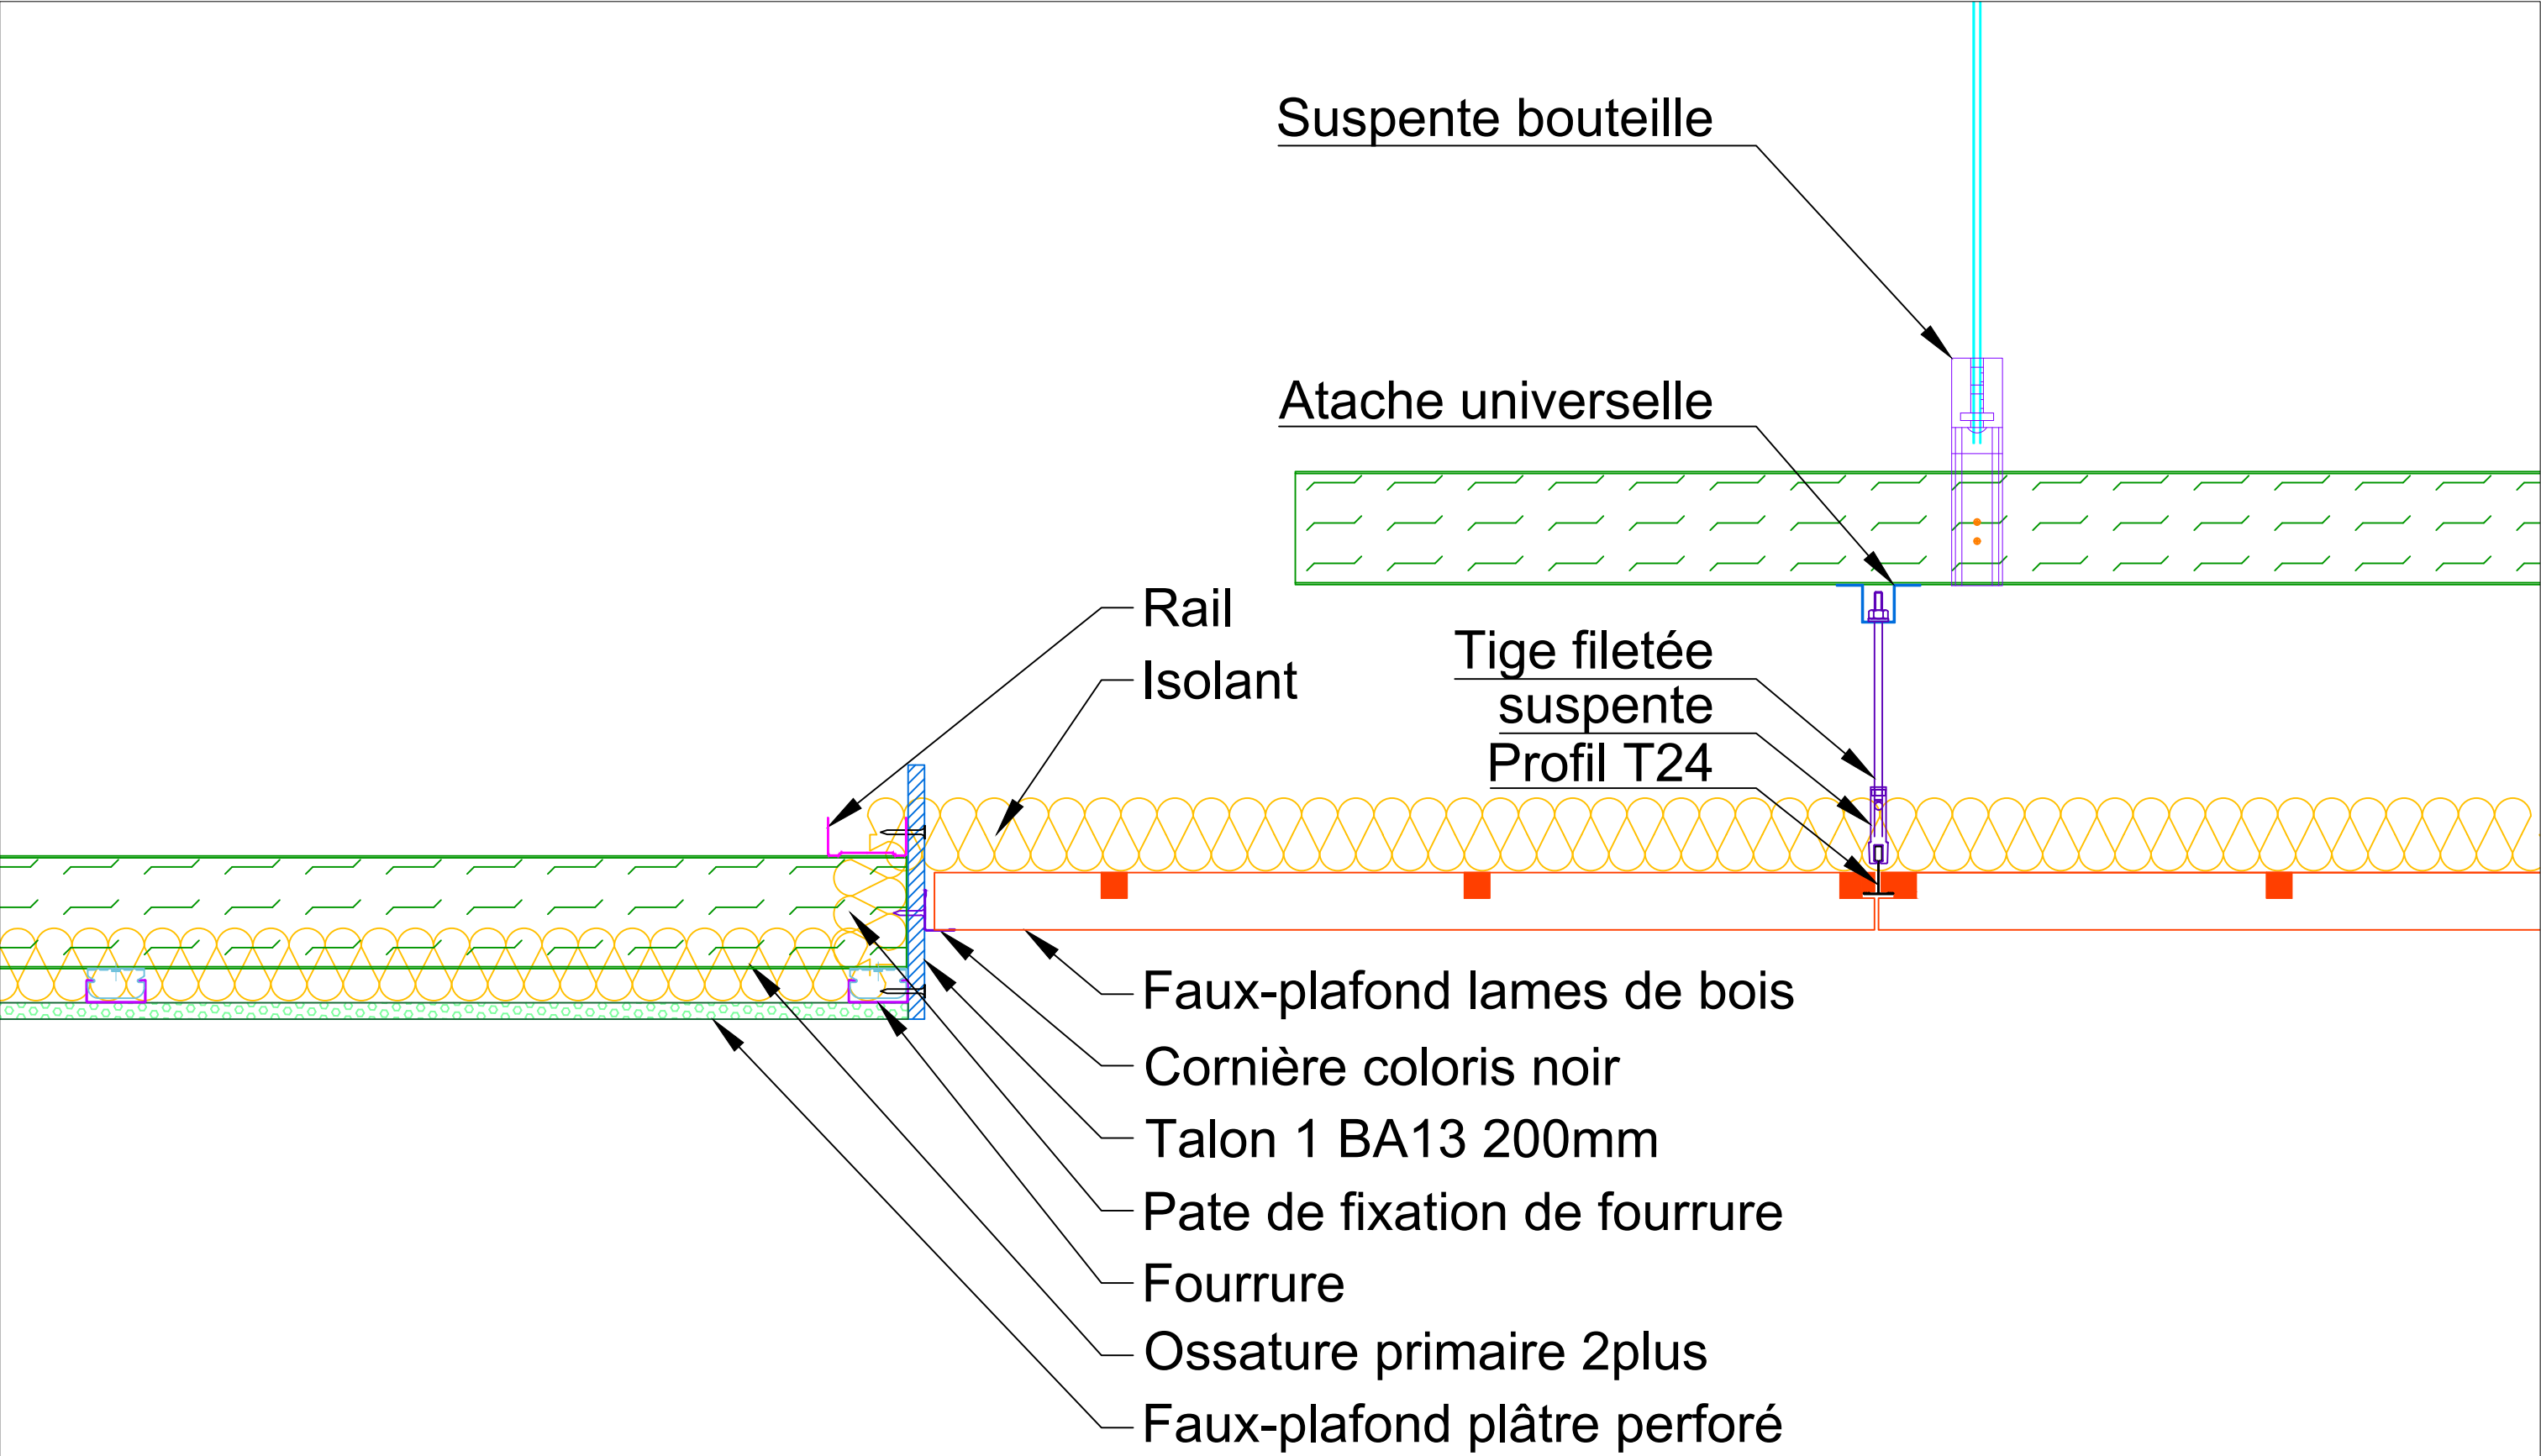
DET. jonction des plafonds  
vue perpendiculaire aux ossatures primaires -  
Ech. 1/5

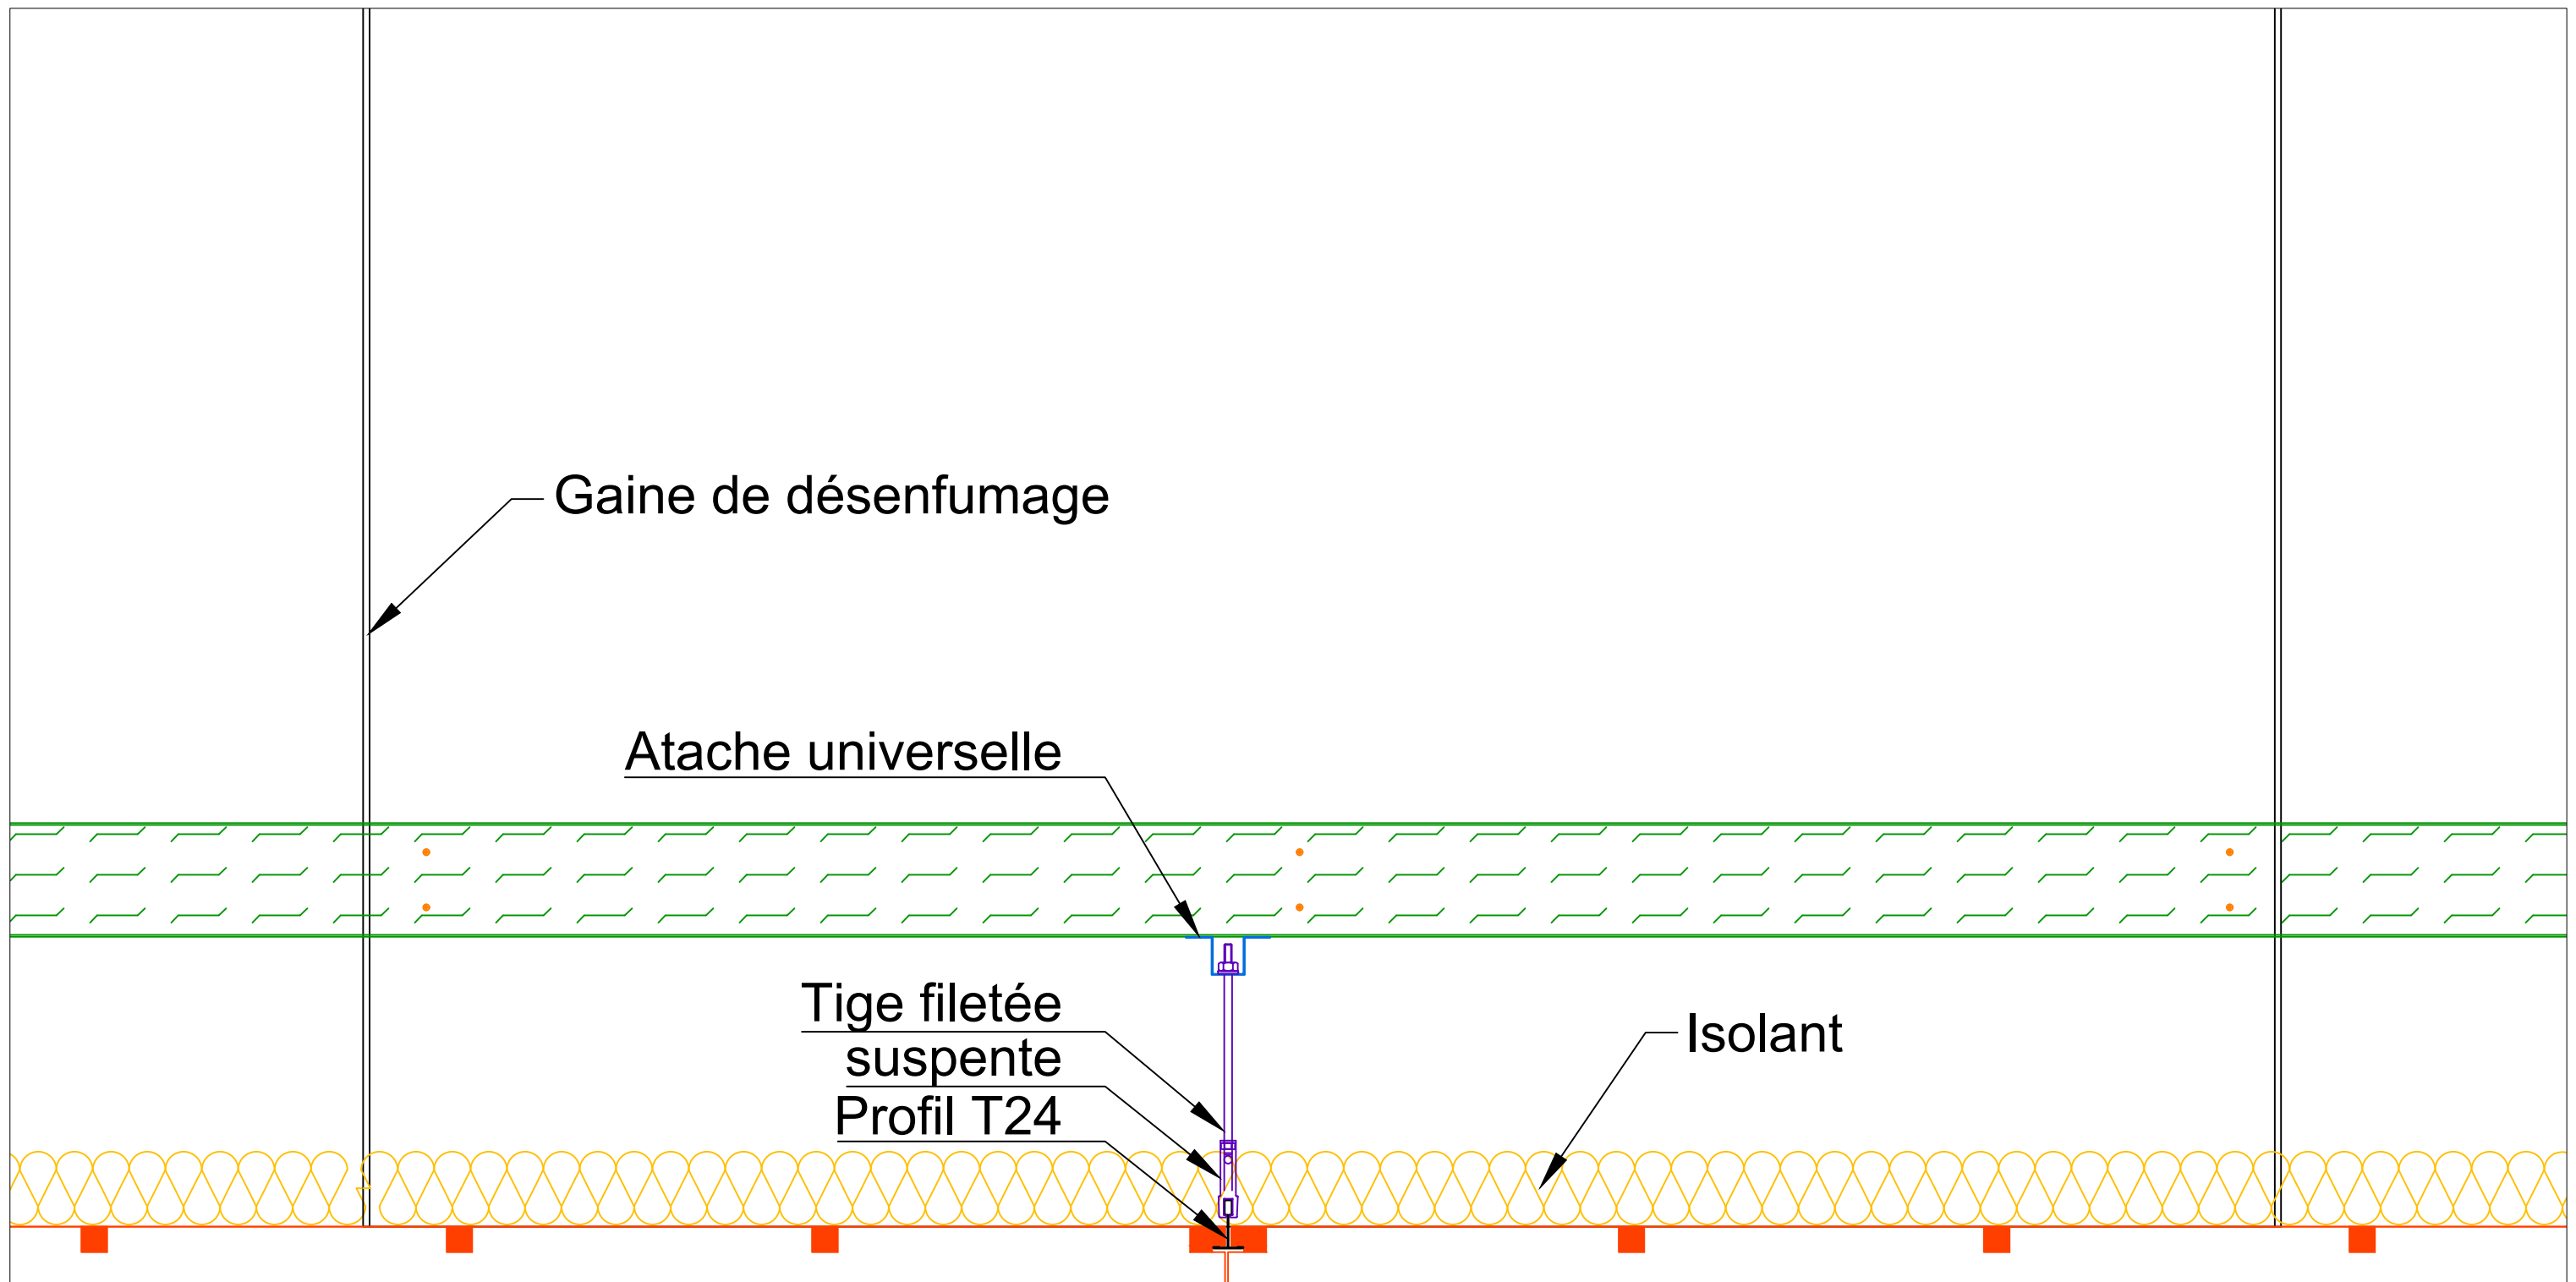
DET. ossature devant désenfumage  
vue perpendiculaire aux ossatures primaires -  
Ech. 1/5

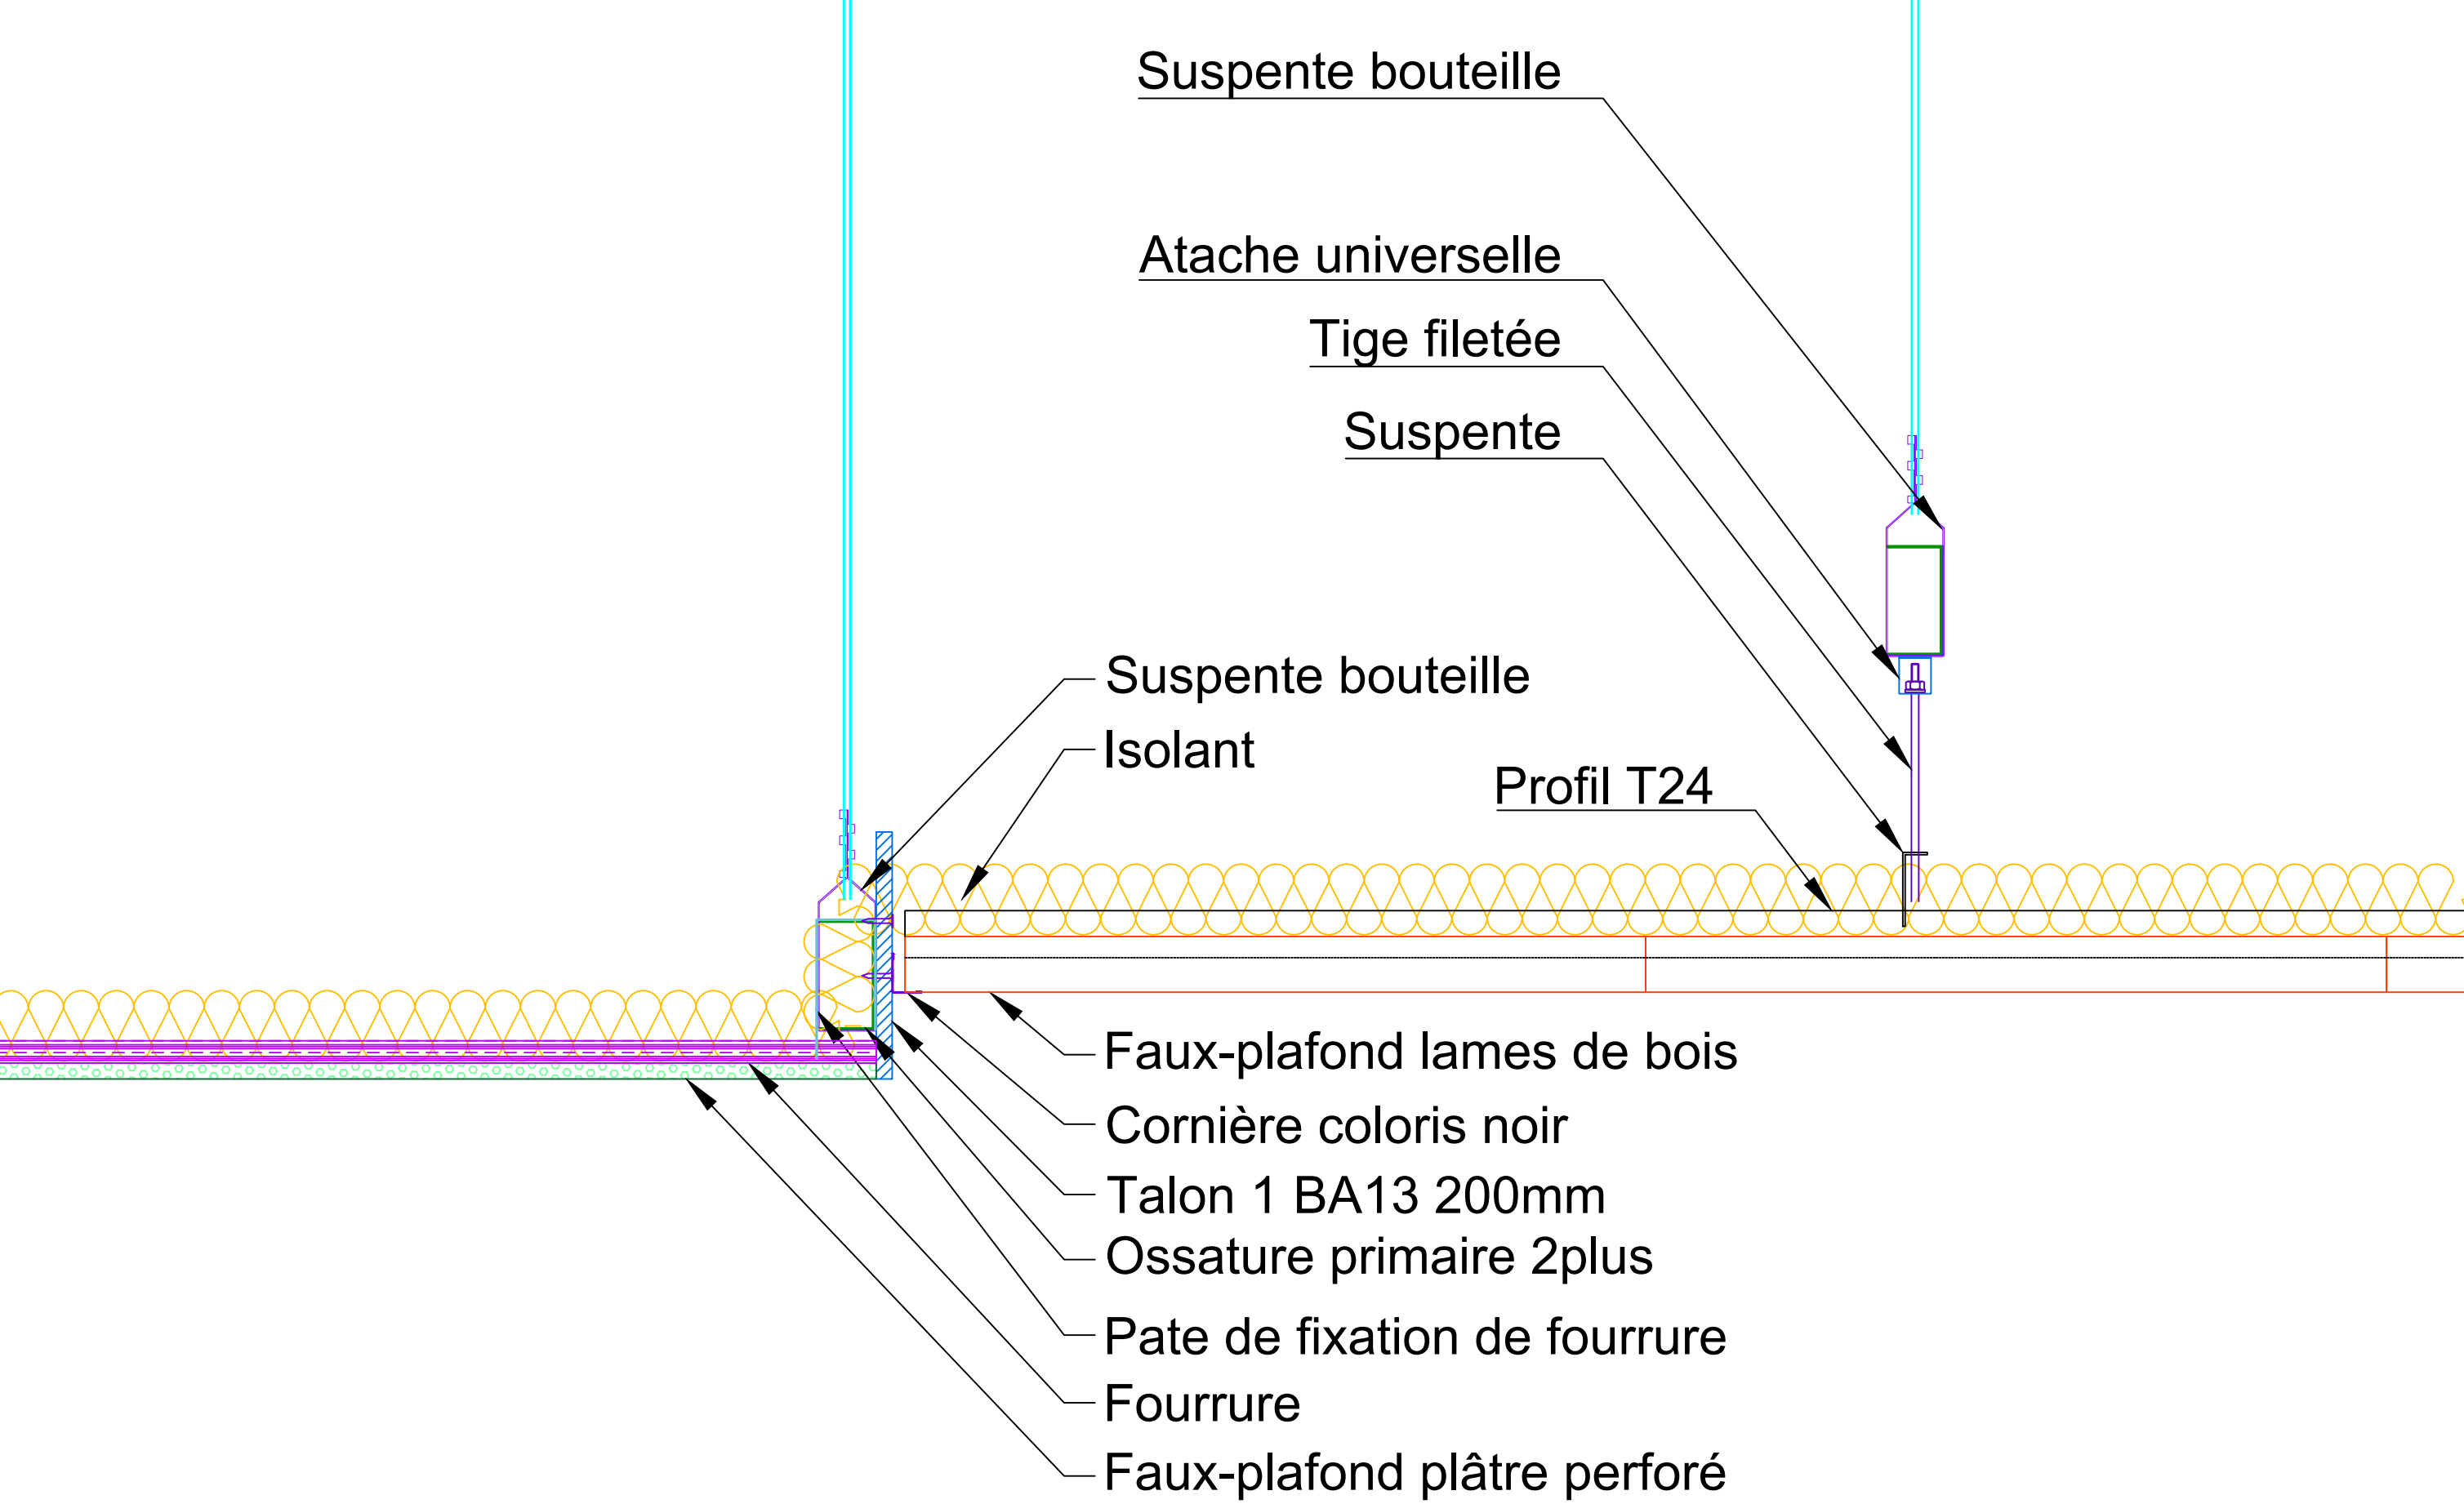
DET. jonction des plafonds  
vue parallèle aux ossatures primaires  
Ech. 1/5
